## HL Taigabas

### **Naturvärdesinventering för ett område vid Höken – Gladan, Malung – Sälens Kommun**

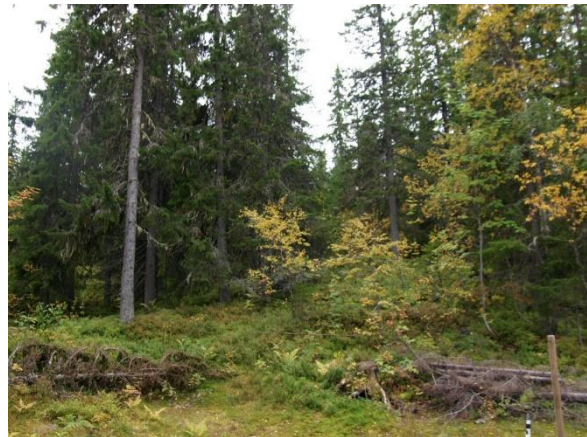
Vy över delbestånd märkt ”1”

Delområde 1 är en relativt gles äldre skiktad granskog med inslag av fjällbjörk. Den är utsatt för en hård dimensionsavverkning och är, som kanske framgår av flygbilden, närmast en ”restskog”. Fältskikt av blåbärsristyp och bottenkikt av renlavvar, friskmarksmossor och vitmossor. Fuktigheten är frisk till fuktig. Inga vattendrag. Viss störning av markslitage finns.

Delområde 1 har beroende på sin ålder och att de mesta störningar ligger långt tillbaka i tiden byggt upp naturvärden. Det framgår av lavfloran på träden och biotopens struktur. Bland arter finns enstaka små bålar av violettgrå tagellav *Bryoria nadvornikiana* NT (Nära hotad), måttliga mängder garnlav *Alectoria sarmentosa* NT och viss förekomst av signalarten kantvitmossa *Sphagnum quinquefarium*. Förekomsten av naturvårdsbärande element är däremot mycket bristfällig. Knappt någon död ved och strukturer inskränker sig till senvuxna granar. Den kraftiga exponering som kringliggande pister utgör torkar också förutsättningarna bort för naturvärdena att bestå. Med hänvisning till störningsbilden med uttorkning, elementfattigdomen och områdets litenhet når naturvärdet upp till ”vissa naturvärden”

Delområdena 1 har några känsliga arter som dock förekommer mycket gynnsamt i skogarna runt Transtrandsfjällen. Utifrån den erfarenhet jag har av hur floran utvecklar sig i smala ridåer mellan pister kommer inte de nämnda arterna i delområde 1 att finnas kvar på sikt. Genom åldern på träden finns ett visst naturvärde som dock knappast kommer att öka. Den omedelbara närheten till exploatering gör detta delområde lämplig att utnyttja

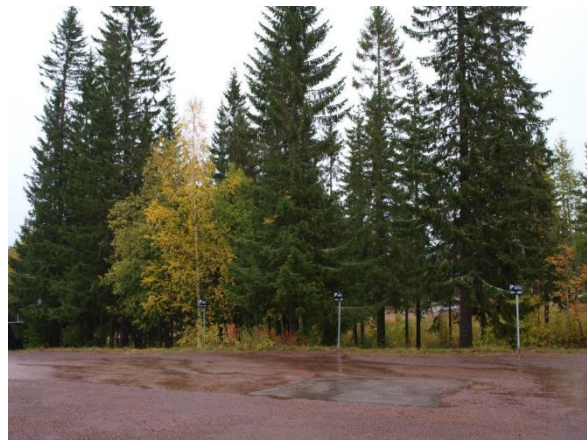
Vy över delbestånd märkt ”2”

Delområde 2 består av något skiktad medelålders granskog med inslag av glasbjörk. Beståndet är nyligen gallrad och stamkvistad upp till ca 2 m för genomsikt. Fältskikt av

bredbladig grästyp och bottenskikt av friskmarksmossor. Fuktigheten är frisk. Genom området rinner en mindre bäck som till största delen är dikesrätad. Delområdet omges helt av vägar, tomtmark och schaktade pister.

Delområde 2 är helt trivialt och utsatt för en i sen tid kraftig störning. Även här förekommer en exponering för vind och sol som inte är gynnsam. Bäckens mestadels är ett dike hjälper inte heller upp och floran är ensartad. Naturvärde saknas.

Delområdena 2 och 3 är helt triviala ur naturvärdessynpunkt och får ses som mycket lämpliga att utnyttja.

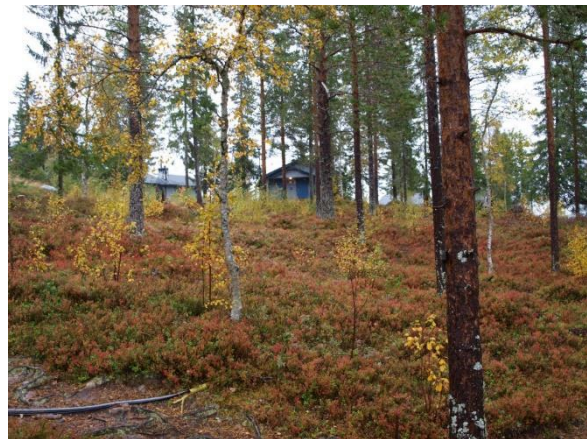
Vy över delbestånd 3

Delområde 3 är en nyligen hårt urhuggen medelålders barrskog. Resultatet är en mycket gles enskiktad ”timmerställning”. Fältskikt av blåbärsristyp och bottenskikt av friskmarksmossor. Fuktigheten är frisk. Allehanda störningar av stigbildningar och körspår.

Delområde 3 är utsatt för en kraftig störning genom utglesningen och körspår. Naturvårdsbärande element saknas. Naturvärde saknas

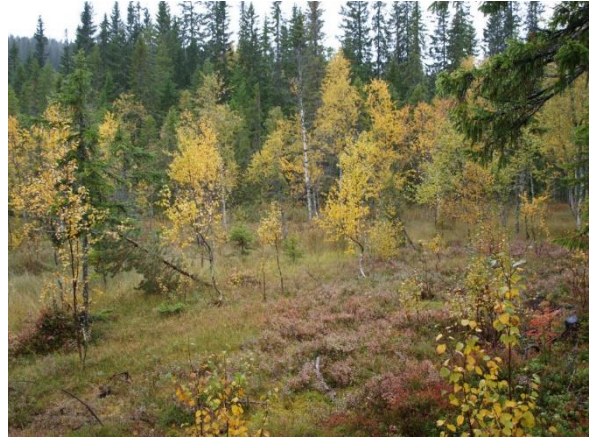
Vy över delbestånd 4

Delområde 4 är myrmark med ett litet bäckdråg. Huvudsakligen av kärrtyp med högstarr. En viss pågående inväxning av glasbjörk och gran finns. Vid besöket var fuktigheten blöt men det varierar förmodligen starkt under sommaren.

Delområde 4 är en relativt ovanlig bördig kärrtyp i ett annars magert landskap. Vatten är i sig en värdehöjande faktor som oftast åstadkommer ökad artrikedomen och förutsättningar för känslig flora och fauna. Detta kärr brottas dock med den ökade exponering som uppstått från intilliggande pist, körspår och slamning från tillrinnande bäck. Det bör väl vara orsaken till en begynnande inväxning av främst glasbjörk. Floran är enahanda och tämligen trivial. En del

död ved finns men elementrikedomen är tämligen svag. Naturvärdet blir en balans mellan vad kärret kunde ha varit och de störningar som finns och sätts till ”vissa naturvärden”

Delområde 4 är avsatt till natur vilket är rimligt ur flera aspekter. Varsamhet med läckage av sediment till kärret behöver tas.
