**HL Taigabas**  
 Henrik Liliedahl  
 Sälenvägen 18  
 780 67 Sälen  
 073-830 51 91  
 hltaigabas@gmail.com

## **Naturvärdesinventering (NVI) för Västra Sälen 14:2 m. fl. i Malung – Sälen Kommun**

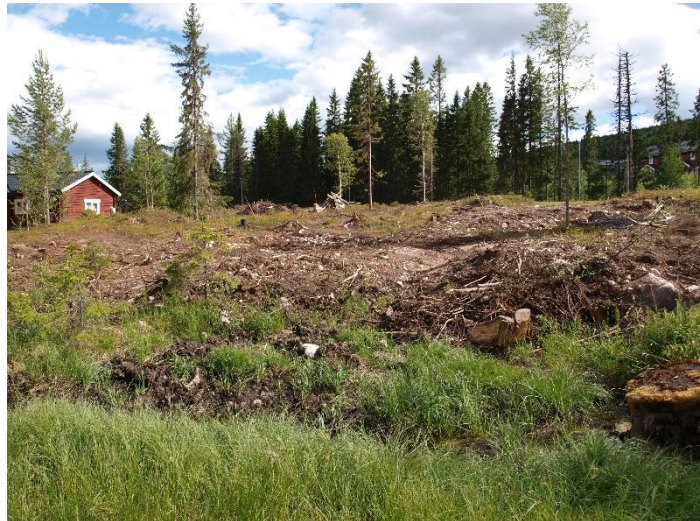
Fastmarken saknar helt naturvärden och har en trivial flora. Avverkningen har också lämnat en del slitage som ytterligare sänker eventuella värden som grönyta eller för rekreation.

Vy över fastmarken

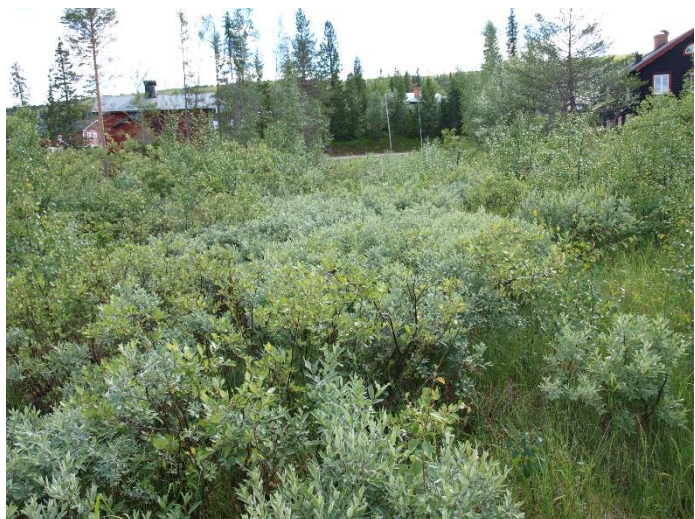
Våtmarken har en lite mer näringsberikad flora som bidrar till en måttlig artrikedom. Videväxter är ett bra bidrag till insektsfaunan. Naturvärdet störs dock kraftigt av dikningen och annan påverkan från omgivningen

Vy över våtmarken
