HL Taigabas

Naturvärdesinventering för ett område V Sälen 3:21 i Malung – Sälens Kommun

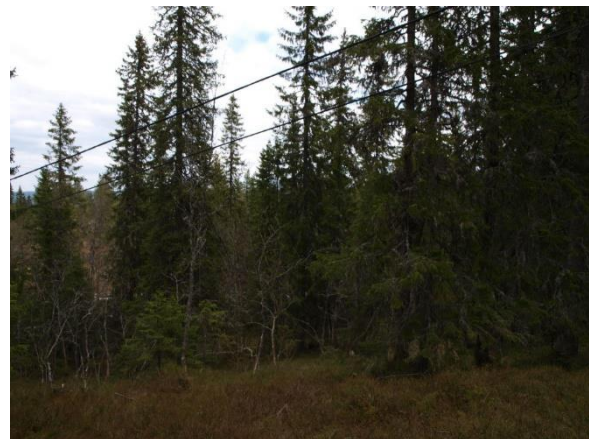
Vy över granskogen i sluttningen. Närmast syns en ledningsdragnings

fuktigt. Fältskikt av blåbärsristyp och bottenskikt av friskmossor och vitmossor. Tämmligen hänglavsrikt och det hittades enstaka mindre bålar av violettgrå tagellav *Bryoria nadvornikiana* NT (nära hotad) och garnlav *Alectoria sarmentosa* NT. Mindre mattor av signalarten kantvitmossa *Sphagnum quinquefarium*. Åtskilligt med äldre sågade stubbar liksom frånvaro av döda träd visar på störningar från skogsbruk och vedhuggning. Relativt fattigt på naturvärdesbärande element (ex. v. död ved, riktigt gamla träd, lodytor) gör att mångfalden uteblir. På grund av den exponering kringliggande öppna ytor utgör har detta lilla bestånd små chanser att utvecklas. Naturvärdet sätts beroende på dagens tillstånd till ”vissa naturvärden”

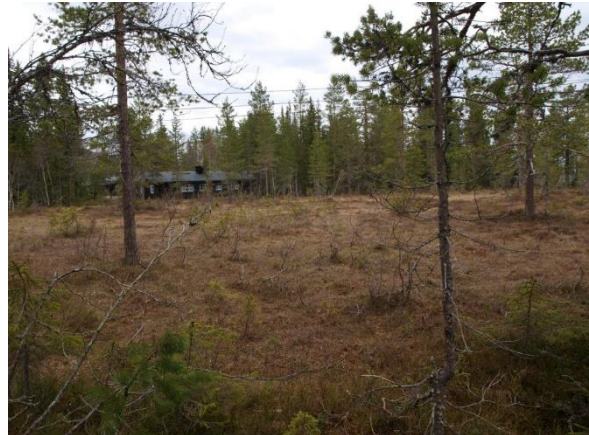
Den lilla myren är av lågstarttyp med bottenskikt av triviala vitmossor. Den börjar att förbuskas och det finns ganska omfattande störningar från framförallt rör samt ledningsdragningar och körspår. I norra kanten finns en dikning som i och för sig måttligt stör myren men ändå åstadkommer en avrinning. En gammal skyddsvärd tall finns vid SWEREF99 TM 6782 788/401 470. Förutom denna saknas naturvärden

Vy över myrpartiet

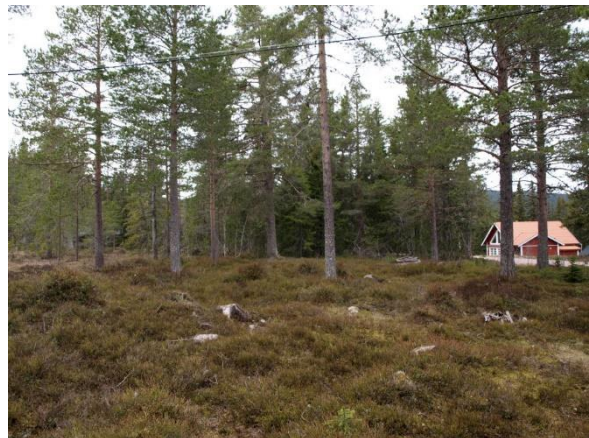
I norra kanten återfinns en äldre enskiktad tallskog som är kraftigt gallrad. På grund av de störningar som finns saknas naturvärden

Vy över tallbeståndet
